## L' am é n a g e m e n t h y d r a u l i q u e

## Sentiers et désertes

# La magnanerie du Mas de Mourgue

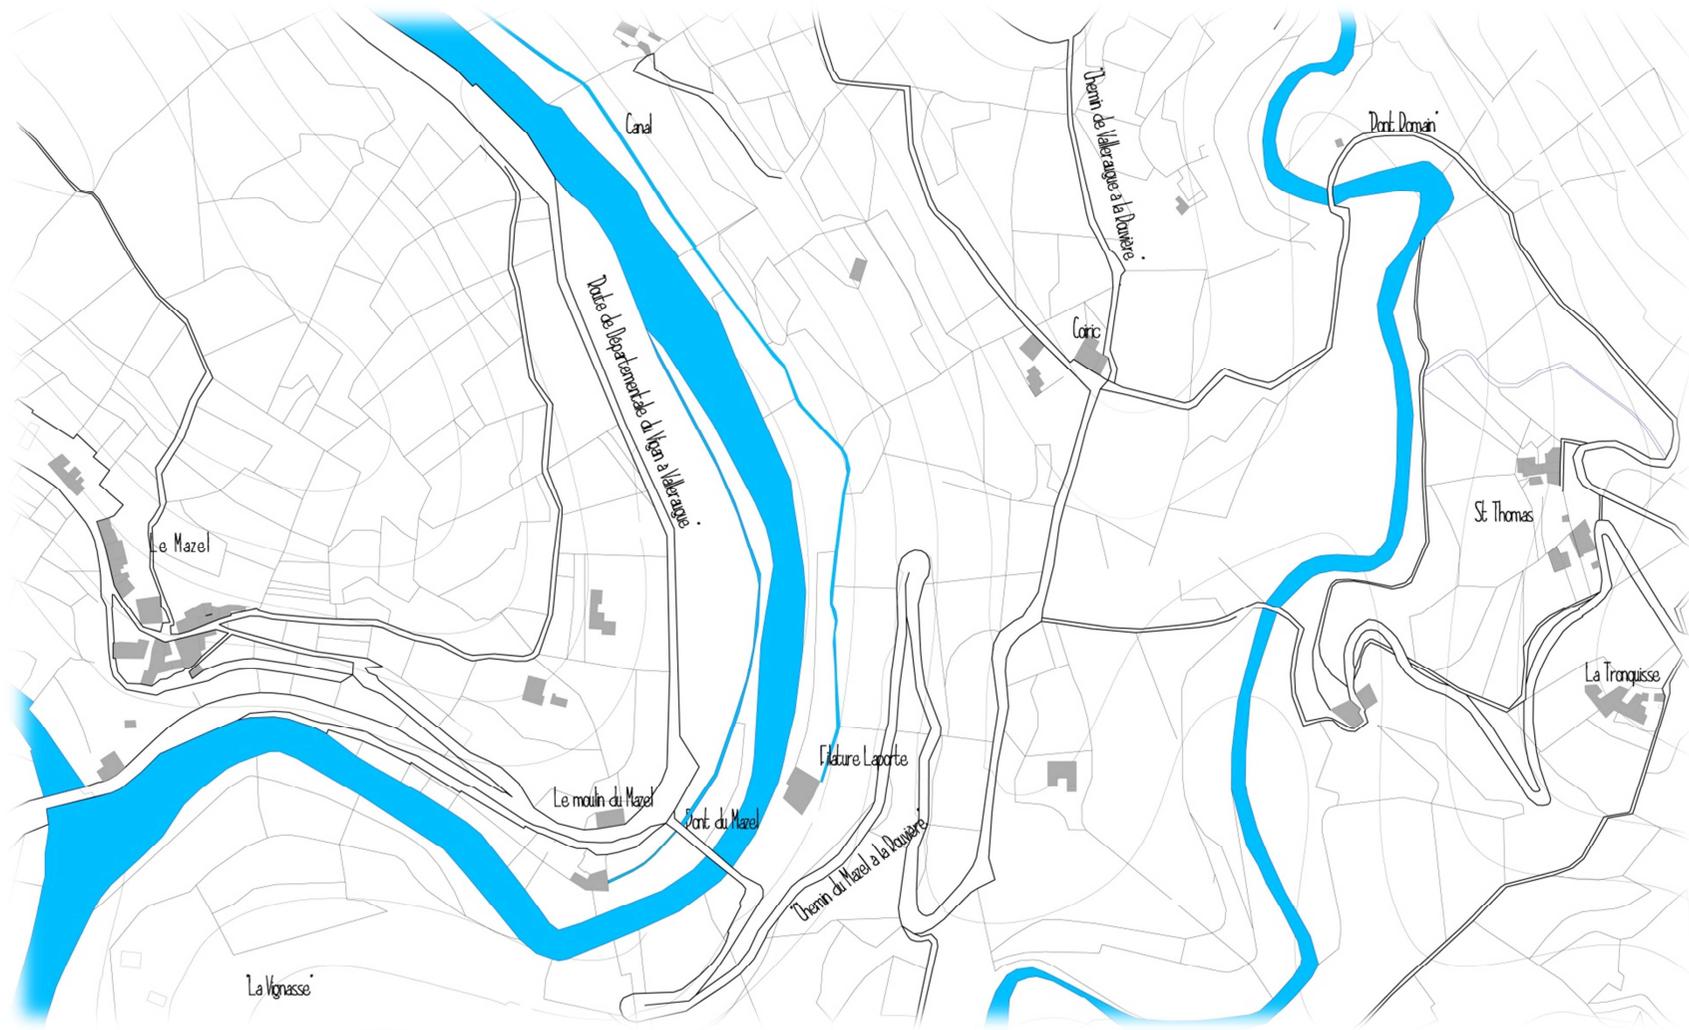
*Carte montrant le territoire en 1841 avant la construction de la filature du Maze. Réalisé à partir de la matrice du cadastre de 1841 de Notre Dame de La Rouvière.*

*Calque réalisé à partir du cadastre actuel date de consultation [www.cadastre.gouv.fr](http://www.cadastre.gouv.fr) : 08/02/2013*

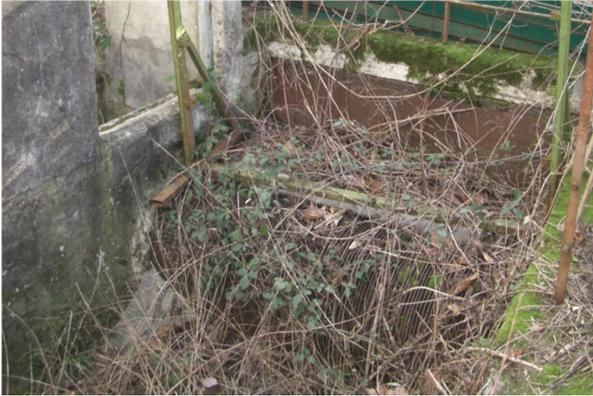
« Une lampe reliée à la turbine était installée dans la maison, Dès que cette lampe s'éteignait, il se levait pour aller enlever les branchages obstruant la grille...»

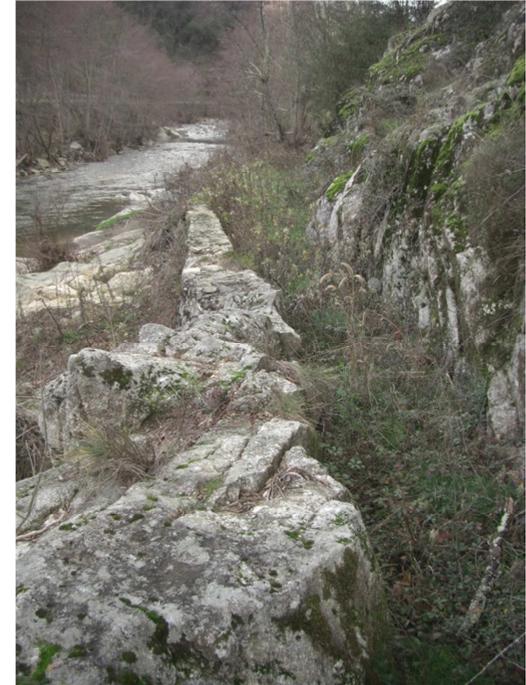
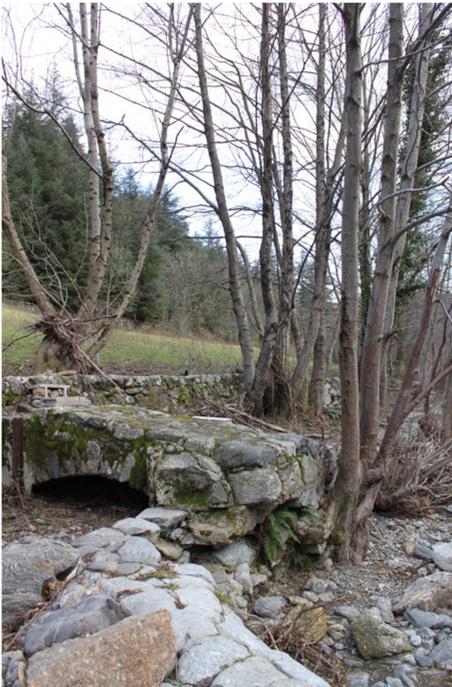
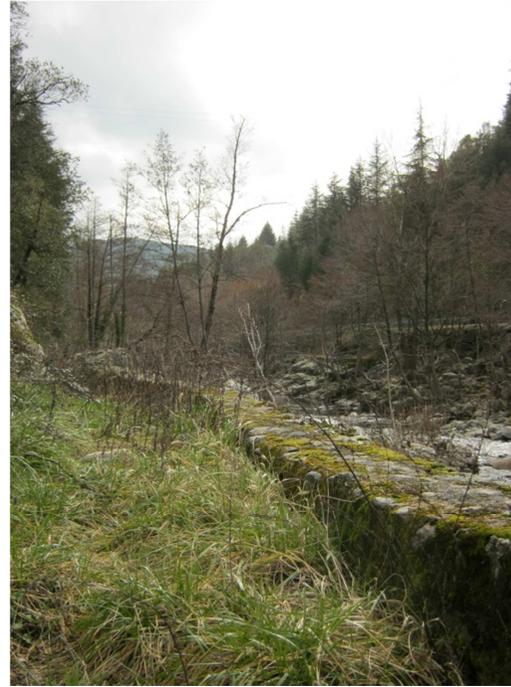
**En haut, à gauche :** le « filtre » servant à retenir les branchages.

**En Bas à gauche :** Le rocher a été creusé pour permettre le passage du canal.

**En bas à gauche :** Un des nombreux ouvrages permettant le franchissement du canal.

**En Bas à droite :** L'ouvrage longeant la rivière.  
Photographies personnelles

L'eau est acheminée jusqu'au bâtiment par un canal irrigué grâce à un barrage situé à environ un kilomètre du bâtiment. Le barrage est construit en galet issus de la rivière et a une forme d'arc. Il permet le remplissage du canal. Actuellement on peut encore distinguer de l'enduit entre la pierre destiné à colmater les fuites.

Le canal construit à flanc de montagne suit le lit de la rivière en restant à une altitude constante tandis que la rivière elle suit une pente constante du barrage jusqu'à la filature. Afin de pouvoir réguler le niveau de l'eau lorsque le débit est trop élevé des trappes de trop pleins avaient été disposées le long du canal. Ce dernier est constitué d'un muret d'une cinquantaine de centimètre de large, créant ainsi une voie d'eau constante d'environ un mètre de large et de 75 cm de profondeur. Lorsque l'on suit le canal, aujourd'hui en partie sous la végétation, on remarque de nombreux aménagements. Des trappes de trop pleins et des vannes sont disposées le long du canal afin de pouvoir réguler le niveau de l'eau lorsque le débit est trop élevé. Les ruisselets qui proviennent des valons perpendiculaires canal sont dévié par la construction d'un pontet empêchant la modification du débit où l'endommagement de l'ouvrage lors des fortes crues et permettant de passer d'une rive à l'autre du canal plus facilement. Le terrain a été creusé pour permettre l'implantation du canal quand la roche empêche la construction. La roche à cet endroit est un granite de surface, très poreux qui est donc plutôt fragile comparée à celle que la rivière creuse beaucoup plus solide et compacte. L'utilisation d'explosif n'a donc pas été

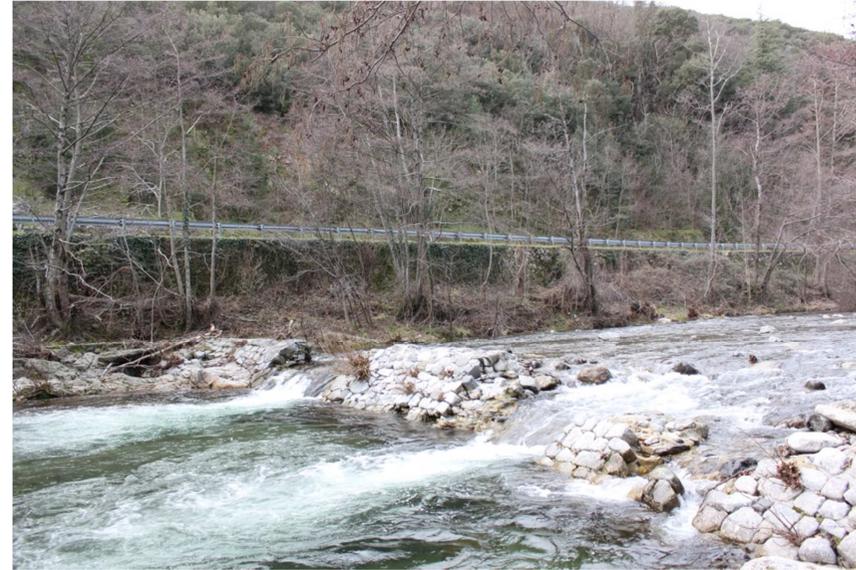
*La prise, retenue construite avec des pierres de la rivière taillées sur place. On peut remarquer les dommages des crues automnales.*

Le barrage appelé localement la « prise » est une retenue d'eau qui crée un dénivelé d'environ un mètre sur la rivière. Le barrage est construit en pierres de rivière directement prélevées sur le site. Des joints en enduit colmatent les probables fuites. On remarque ici l'intelligence de la construction puisque l'ouvrage cintré s'appuie sur de nombreux rochers. Deux canaux dont il existants encore les traces étaient alimenté depuis cette retenue. Le premier a un but presque exclusivement industriel puisqu'il achemine de l'eau de force jusqu'à la filature. L'autre canal était utilisé pour irriguer des terres agricoles et faire fonctionner le moulin du Mazel.

Du côté aval de la rivière, l'ouvrage prend la forme d'une courbe construite à 45 degrés. L'autre côté est proche du vertical. L'eau s'y accumule jusqu'à une hauteur d'un mètre cinquante. Le but de ce barrage n'était donc pas de créer un stockage d'eau en tant que tel, mais de faire monter le niveau du « gour » afin d'engager l'eau dans les canaux latéraux. Cette « paissière » s'est aujourd'hui en partie écroulée sans doute suite aux nombreuses crues que connaît l'Hérault tous les ans. On peut donc penser qu'à l'époque de son utilisation de nombreuses réparations ont due avoir lieu était après les fortes pluies de l'automne.

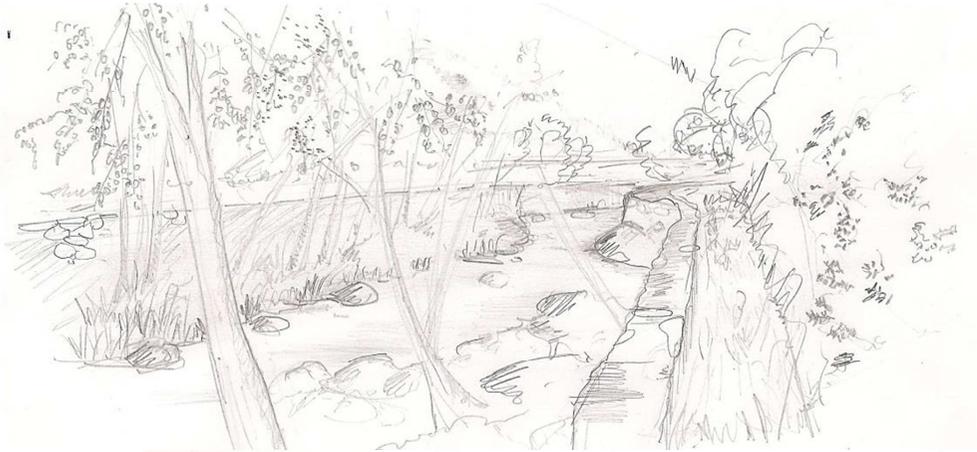
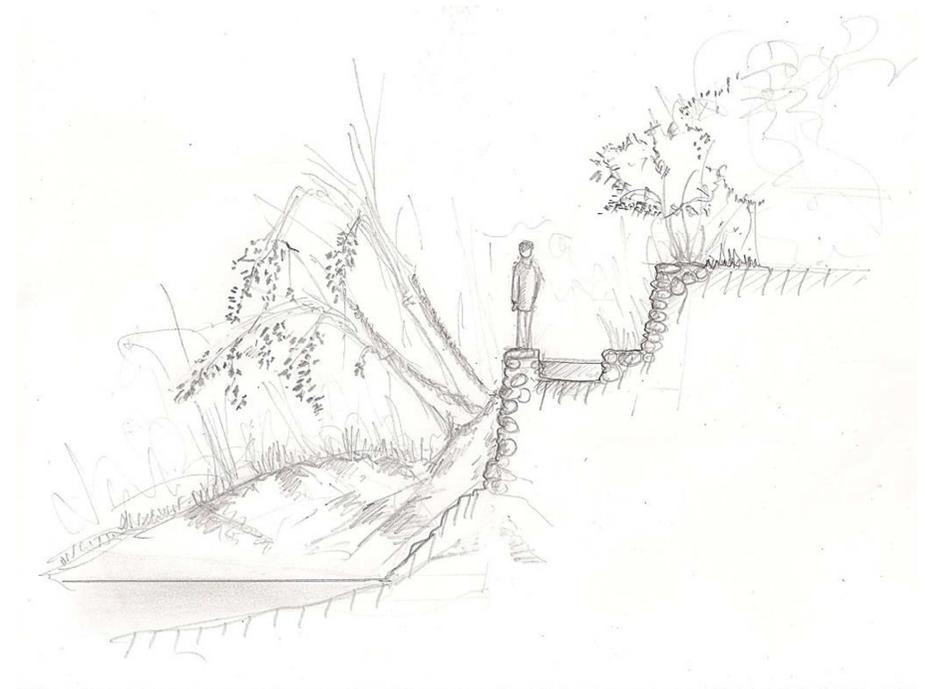
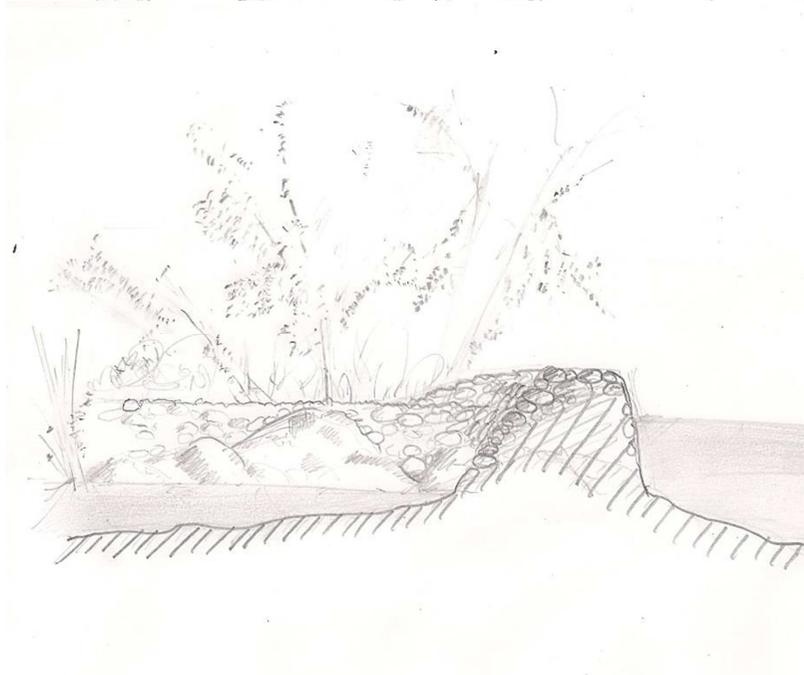
*Coupes schématiques de la retenue et du Canal.  
Réalizations personnelles*

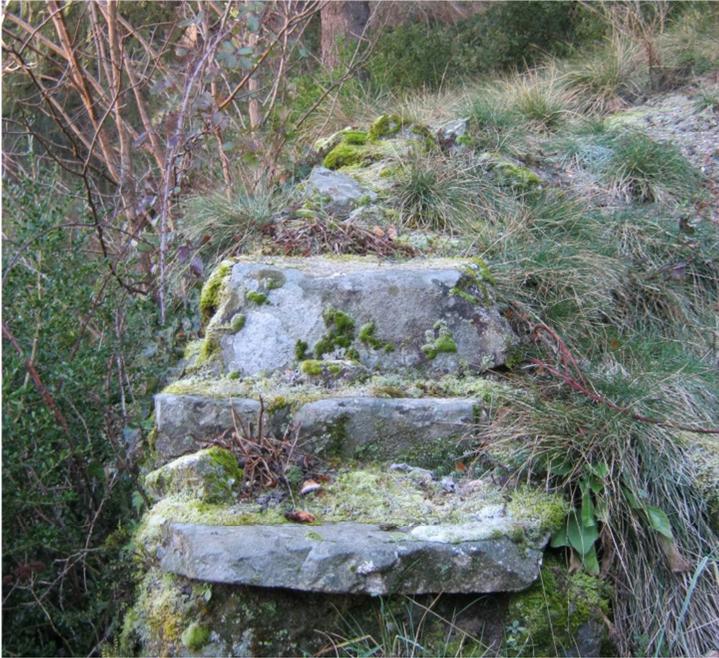
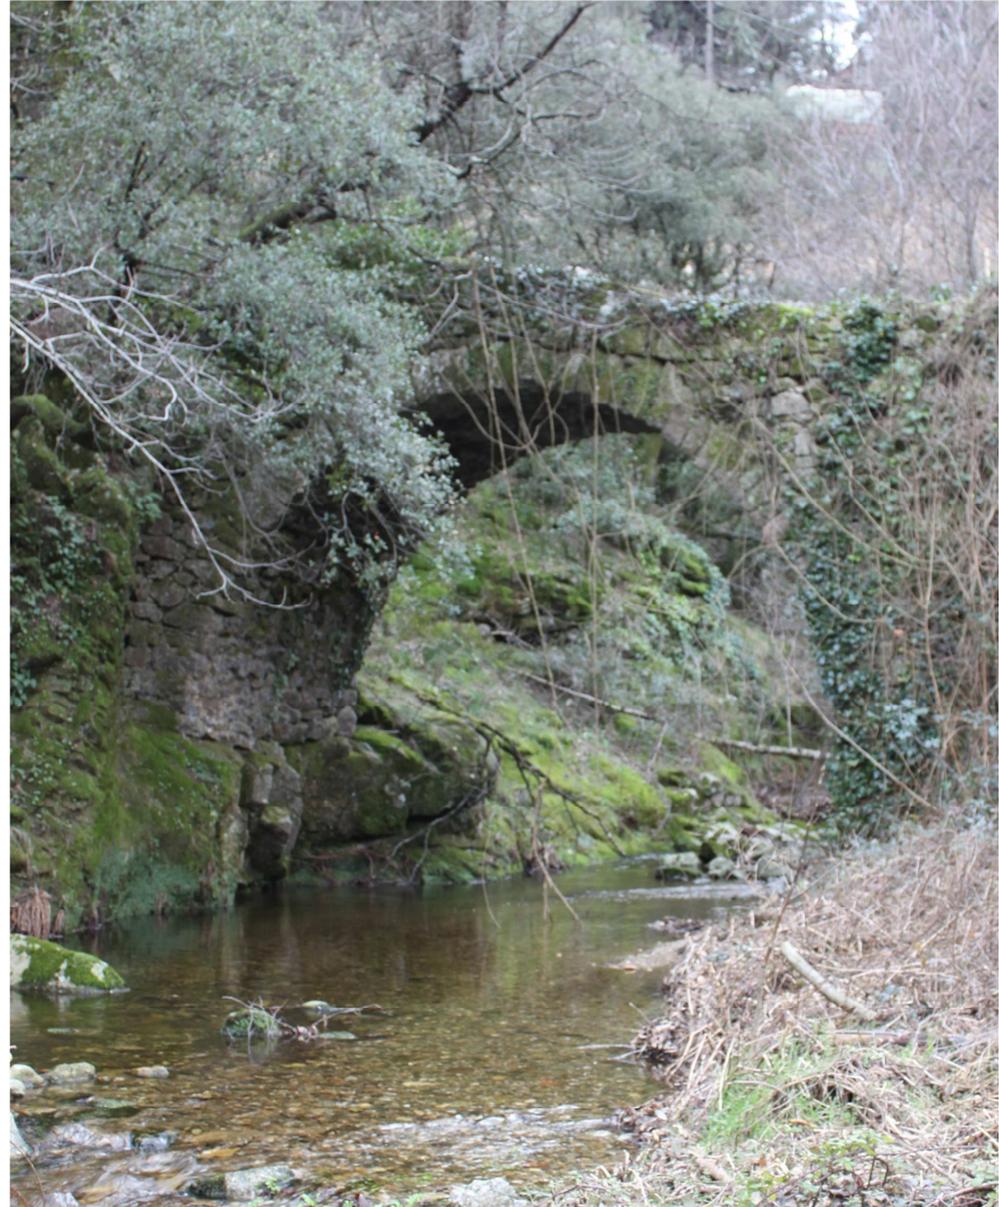
**En haut :** Un ancien emmarchement en pierre près de la filature du mazel.

**A droite :** « le pont romain » soutenue par de gros blocs de granite permet la traversé du « ruisseau de l'homme mort ».

La date de sa construction est inconnue mais on peut constater l'existence d'un franchissement<sup>16</sup>. Cet ouvrage étant le seul moyen de traverser la rivière sur la commune. On peut supposer que c'était bien un pont. De plus la topographie de l'endroit pousse à laisser croire qu'il aurait été très difficile d'installer un gué à cet endroit, la pente étant des deux côtés très forte. La construction de ce pont appelé localement « le pont romain<sup>17</sup> » est donc sans doute antérieur à 1841. Son surnom vient probablement de la forme de sa voute parfaitement circulaire.

Sa construction à cet emplacement n'est certainement pas anodine. De chaque côté le rocher vient soutenir les appuis et la rivière n'est ici pas large. On dit souvent que « *la robustesse d'un pont réside dans ces appuis* » et cet exemple illustre très bien cette phrase. Les pile étant si épaisse et la voute si fine et légère en son sommet que cet ouvrage demanderait presque aux randonneurs une certaine audace pour l'emprunter ! Sa situation et la technique de construction en maçonnerie de pierre en font un élément oublié particulièrement marquant.

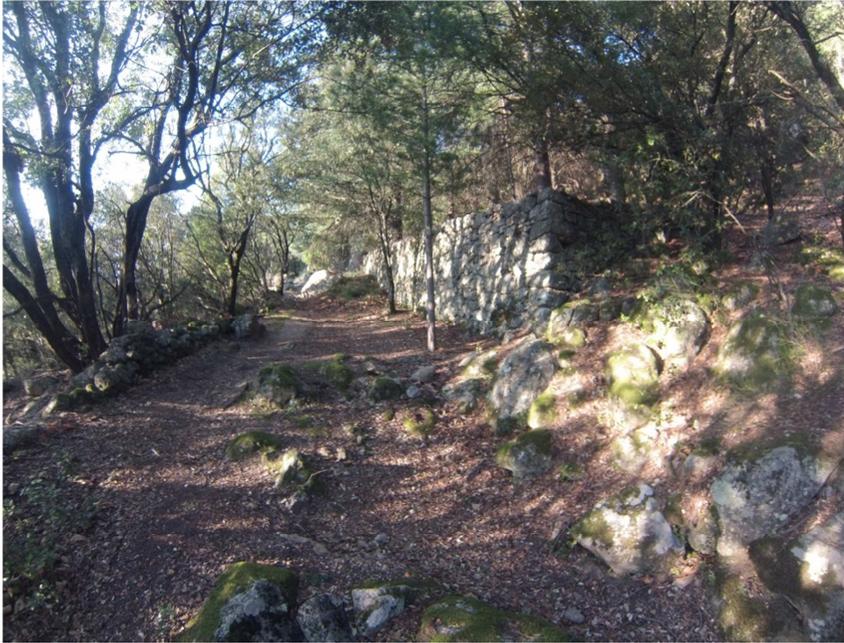
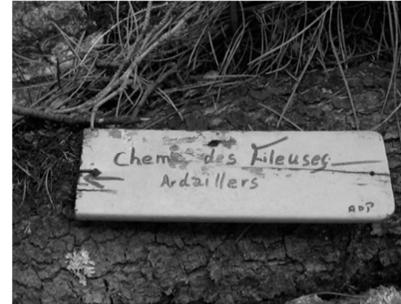
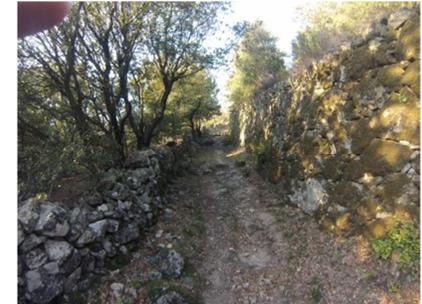
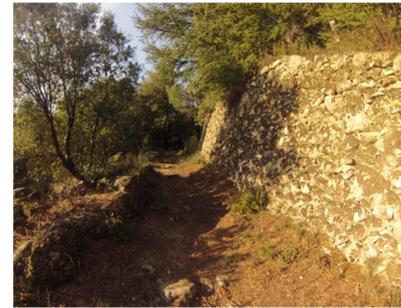
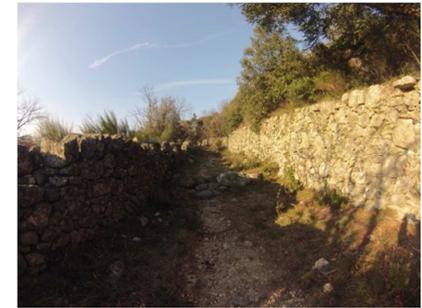
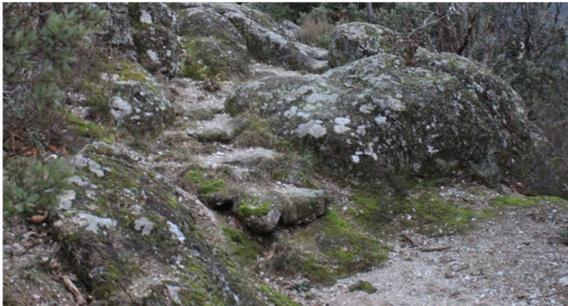
**En haut à Gauche x1** : Le sentier des fileuses après Coiric,. Un « traversier » constitué d'un magnifique mur de soutènement D deux mètre de renforcé par un chainage d'angle.

**En haut à Droite x 4** : Le sentier continue entre les vestiges d'un ancien muret de délimitation et un mur de soutènement en très bon état d'une cinquante de mètres de long.

**En Bas, de gauche à droite** : Un exemple d'embranchement – L'usure du temps – L'usure de l'utilisation. Photographie Personnelle

On retrouve de nombreuses traces d'embranchement dans les premiers mètres où la pente est assez raide. Les dallages sont aussi présents. Le sol particulièrement caillouteux et sableux à obligé les cantonniers de l'époque à véritablement construire une bonne surface de marche, signe de la forte utilisation de ces sentiers mulétiers, piétonniers et moutonniers. L'intelligence de certain agencement de pierre est particulièrement remarquable. Un bloc en place vient caler une grosse pierre pour fabriquer une marche. Le temps à prouver la solidité de certains ouvrages d'embranchement ou de pavage.

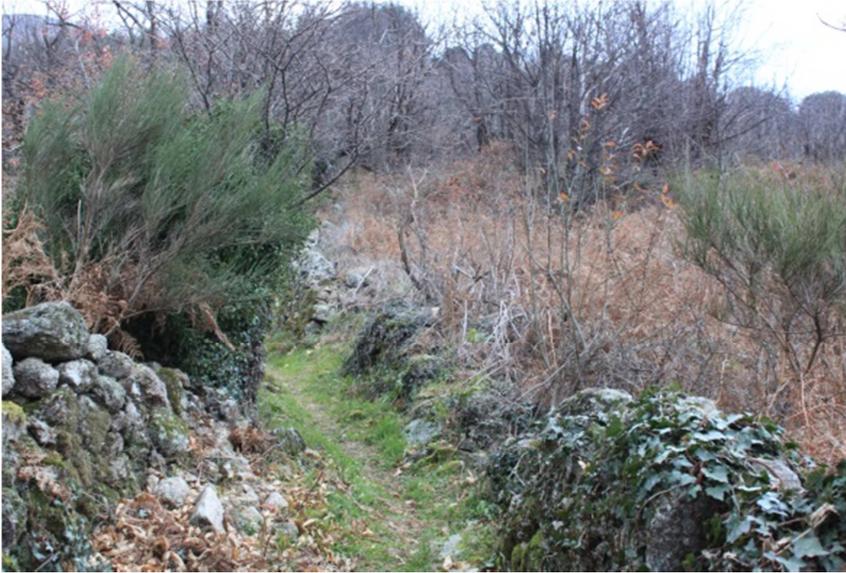
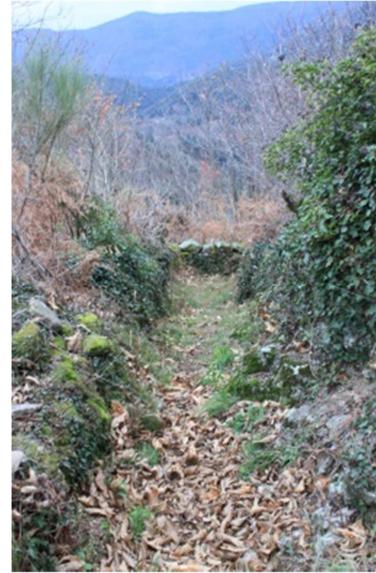
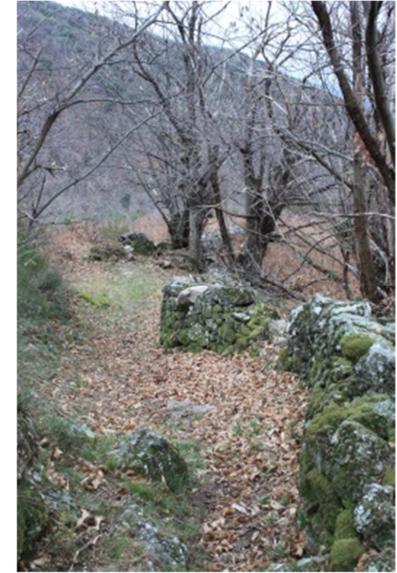
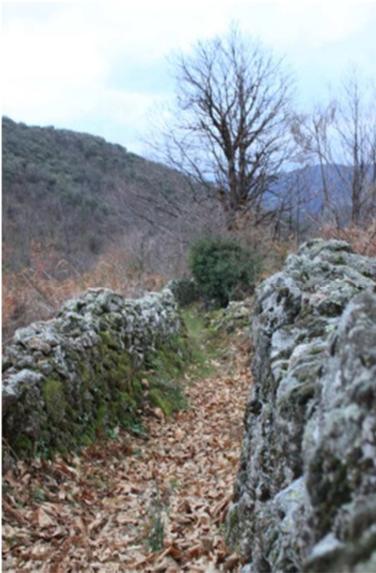
Le sentier au-dessus du Mas des Pézière passe entre d'ancien mur de séparation créant un séquence très pittoresque. On distingue d'anciennes chataigneraies les feuilles au sol cachent des dallages posés avec les mêmes matériaux que les murs. On peut aussi voir à droite l'angle droit du chemin qui suit de façon très rationnel les limites de propriété.

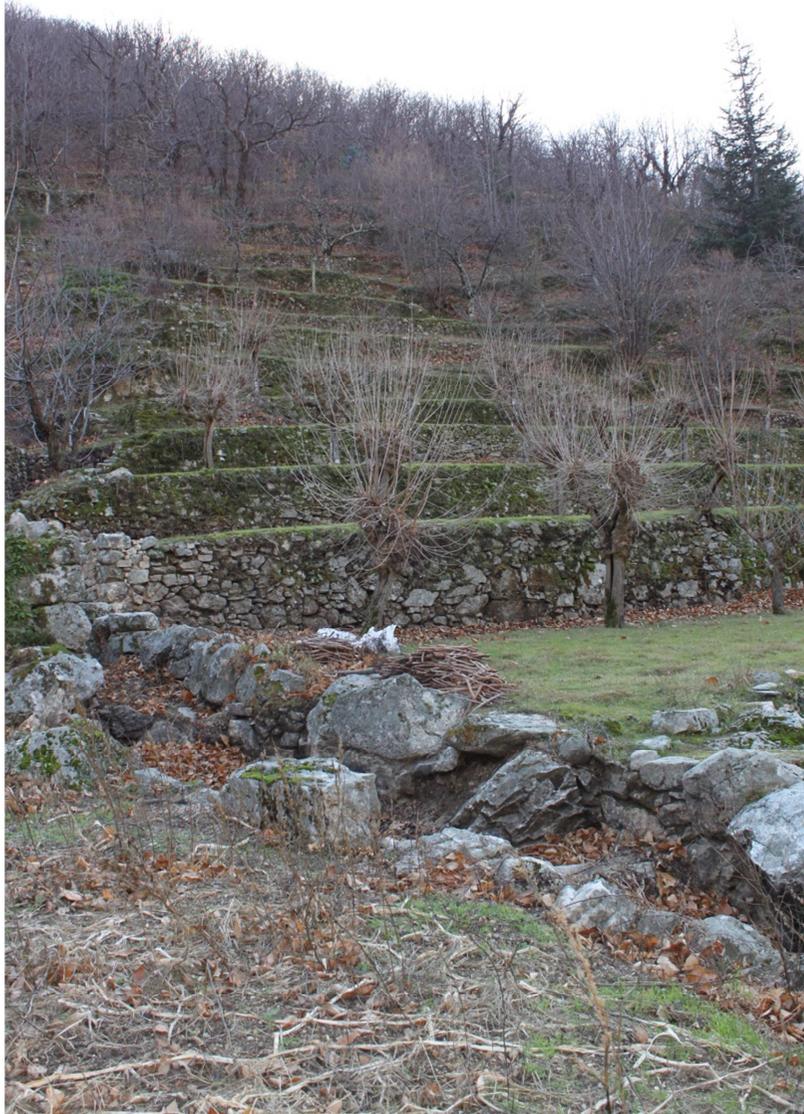
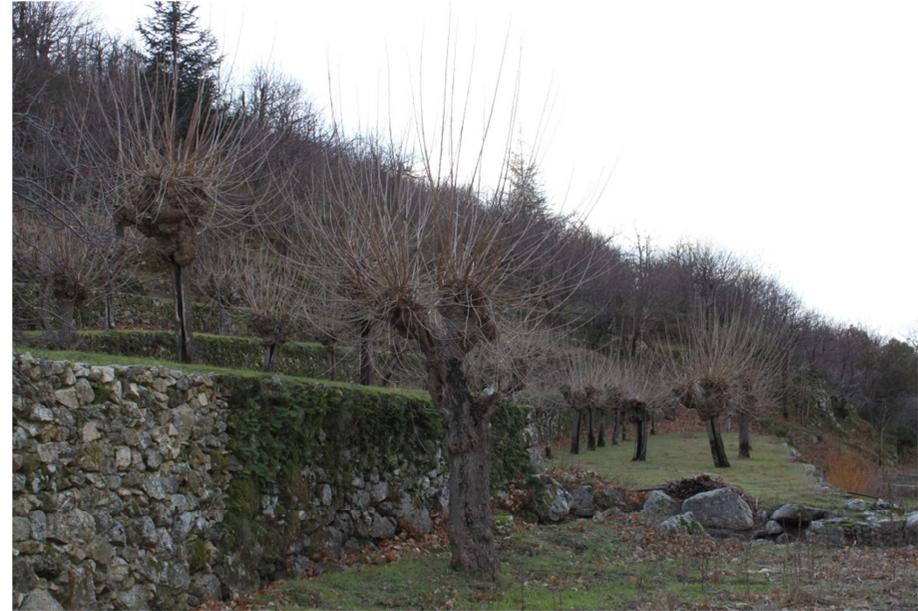
**A Droite** : *AU premier plan : la canalisation d'un petit ruisseau, de grosses pierres ont été mises en place pour maîtriser l'effet de l'eau sur la terre des terrasses. Au second plan, les murs prennent place sur les terrasses de culture parfaitement construites, la cohésion des pierres et le bon entretien ont permis la préservation de ce patrimoine paysager. Enfin en dernier plan, on peut apercevoir les châtaigniers, et la succession des « t traversiers » presque jusqu'à la ligne de crête.*

**A Gauche**, *le même endroit est pris sous un angle différent, les murs sont encore là. Sur ces terrains proches des maisons, ceux-ci apportent un peu d'ombres et permettent une utilisation maraîchère du sol, (oignons pomme de terres, vigne en bordure des terrasses etc....).*

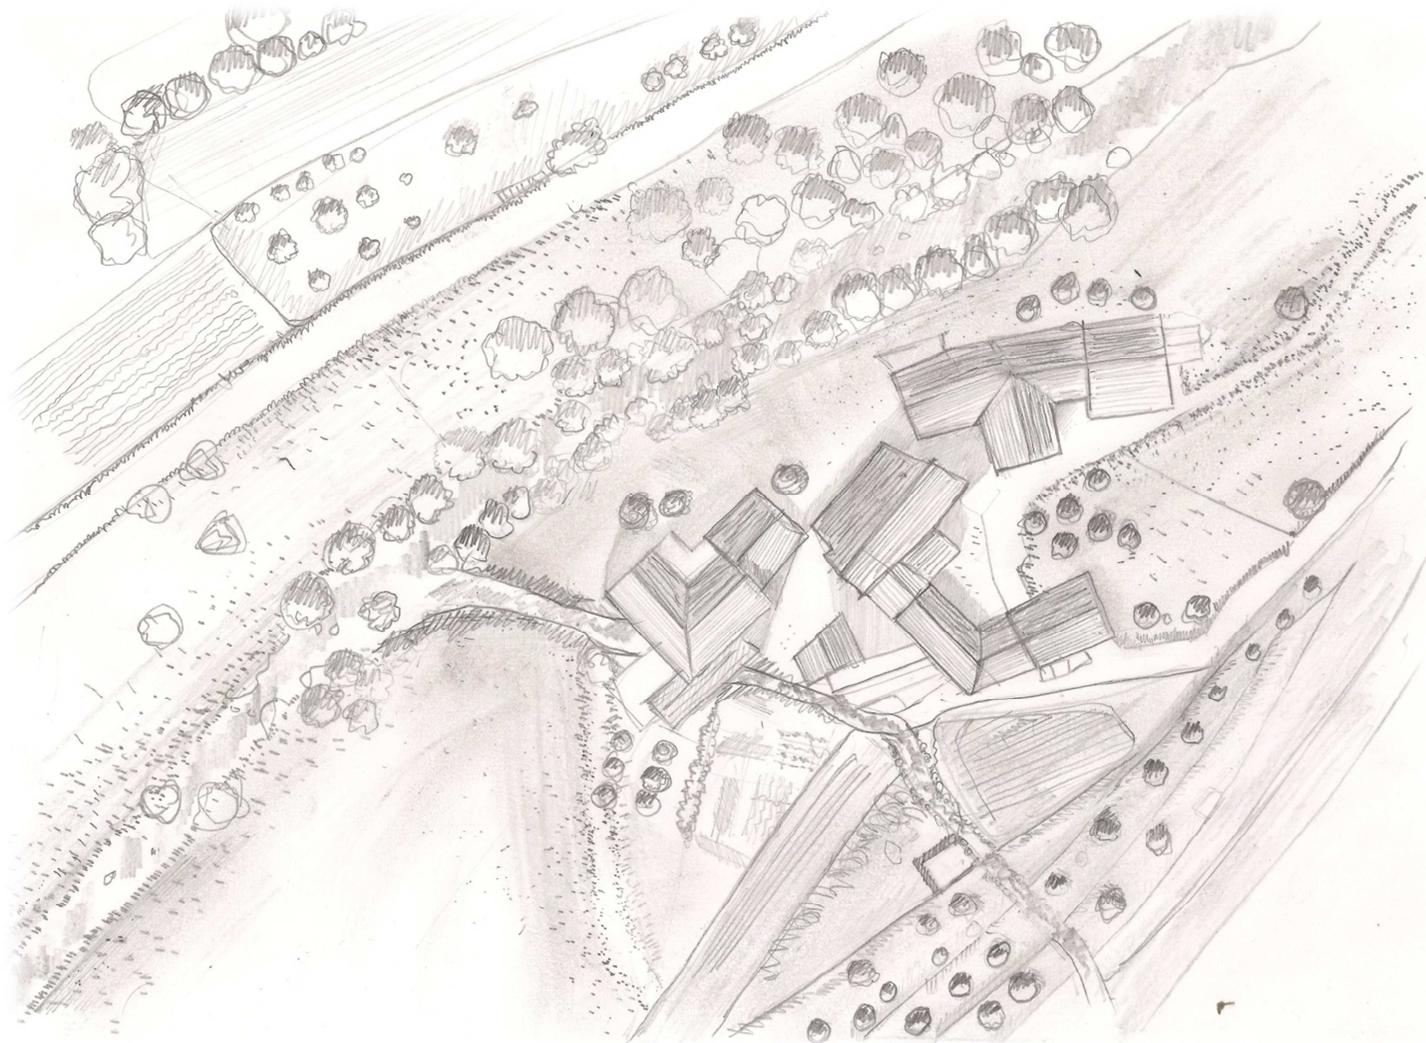
*Dessin personnel échelle : 1/500*

Le dessin ci-dessus montre le hameau du mas de Mourgue . Ce village c'est la mixité des utilisations des bâtiments. Elevage, éducation des vers à soie, stockage, pièces de vie, four etc. etc. L'aménagement du terrain est spectaculaire et très concentré. Terrasses, canal , captages de sources, citerne voutée pour le stockage de l'eau , porche pour rentrer dans le hameau, passerelles etc...Les muriers sont plantés en bas proche du hameau et en haut le long de la route.

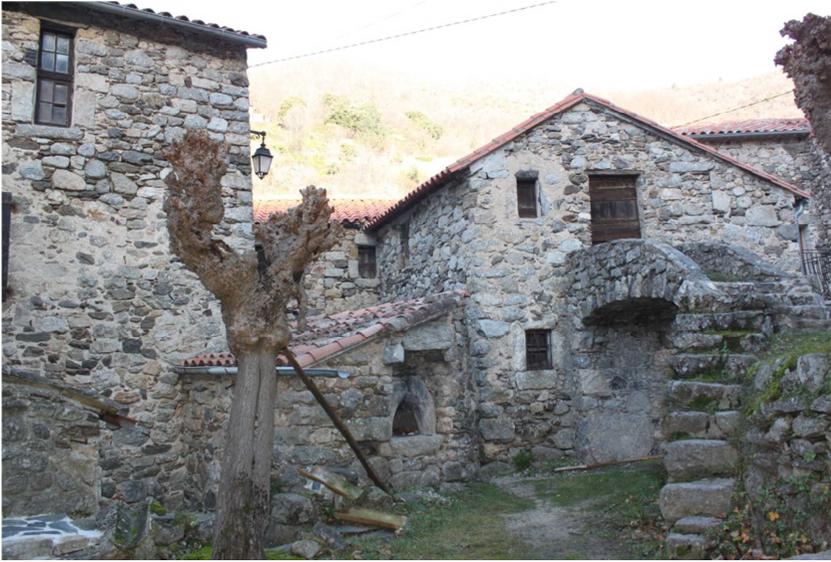
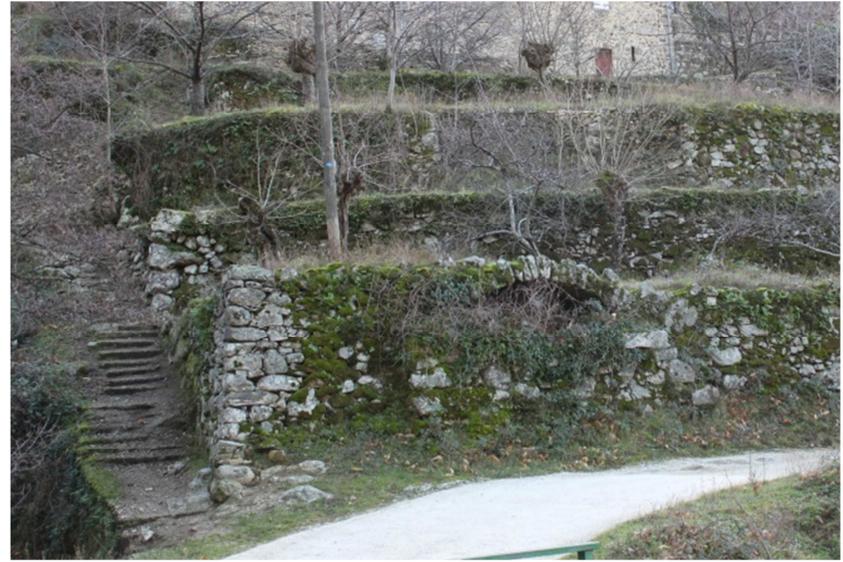
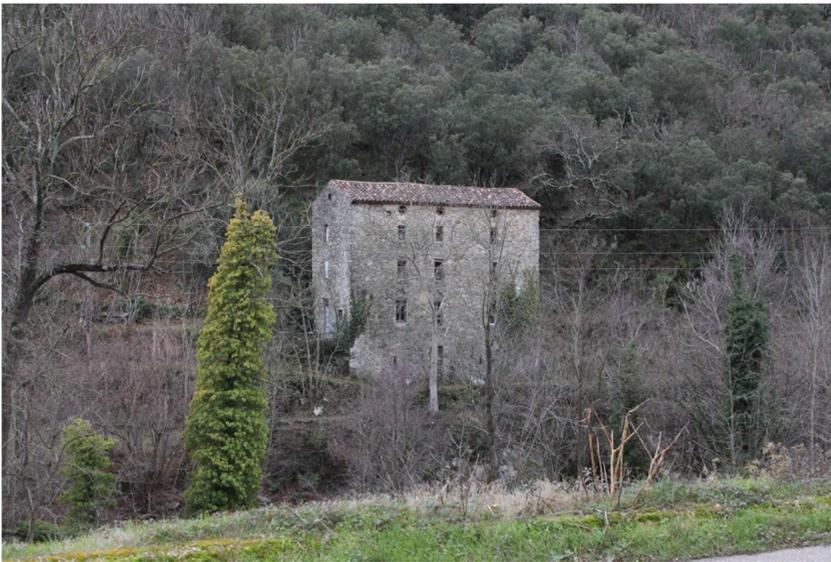
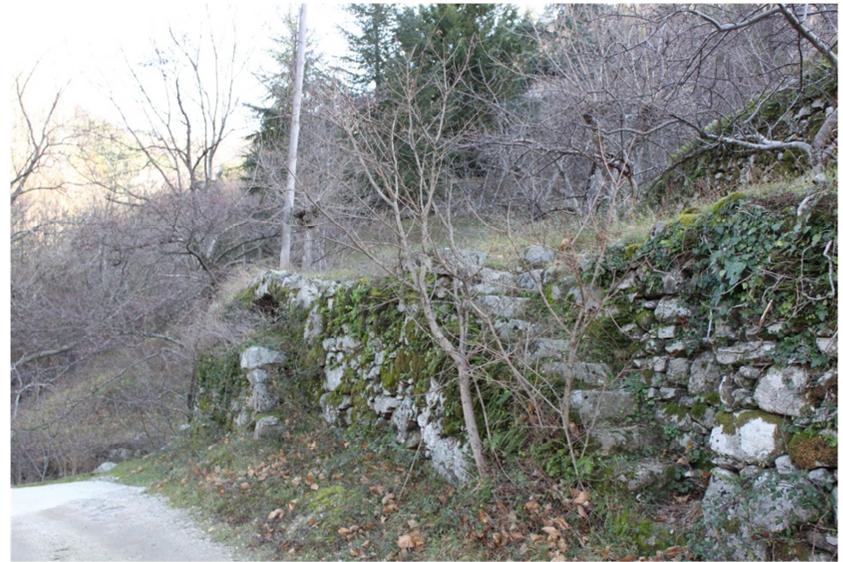
**En haut** : L'intérieur du hameau, planté de mûriers.

**En haut à droite** : Le réservoir d'eau

**En bas** : une magnanerie type en surélévation

**En bas à droite** : Escalier d'accès et le même réservoir d'eau.

A droite de la source, se trouve un bel escalier construit en renforcement. Cet escalier assez haut permettait l'accès à la terrasse du dessus. De larges pierres épaisses sont utilisées pour fabriquer les marches et ainsi pouvoir garder une bonne assise et une bonne tenue. Le temps à prouver la solidité de cet ouvrage.

Depuis l'autre rive, on aperçoit une magnanerie plus modeste, la bâtisse est très haute. Le premier niveau n'a visiblement pas d'ouverture, probablement un ancien local agricole. Au-dessus les pièces de vie avec des baies assez étroites mais hautes. Les niveaux supérieurs étaient réservés à la magnanerie. Le système encore d'origine montre bien que cette étage était réservé à l'éducation des vers à soie. Il faut peu de lumière mais il faut pouvoir aérer rapidement. Les ouvrants de fenêtre étaient donc construits de façon à ne pas laisser passer trop de lumière. Les premiers niveaux de cette bâtisse sont très certainement plus anciens que les greniers car lors du développement de la sériciculture l'autre façon d'agrandir le local destiné au vers à soie était de surélever son habitation.

Les fondations restaient les mêmes ainsi que les matériaux de l'ancien toit qui pouvaient être réutilisés pour le nouveau toit. Cette solution en surélévation était donc plutôt économique.<sup>21</sup>
